IMPLEMENTASI MANAJEMEN MUTU PADA INDUSTRI PENANGKAPAN IKAN

Implementation of Quality Management on Fishing Industry

Tri Wiji Nurani^{1*}, Sugeng Hari Wisudo¹, Mohammad Imron¹

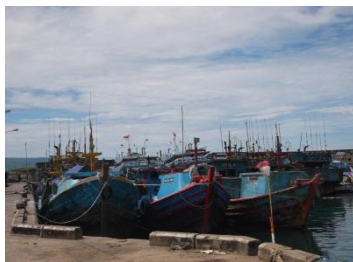
(a) kapal

Gambar 2 Kondisi persyaratan umum kapal longline di PPN Palabuhanratu

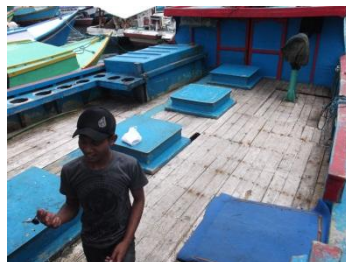
(b) kondisi dek kapal

Peralatan penanganan ikan terbuat dari bahan *stainlesssteel*. Tersedia bak penampung air yang diletakkan di lokasi yang terhindar dari bahaya kontaminasi, yaitu berada di dek bagian kiri kapal. Namun semua persyaratan tersebut terkadang tidak semua terpenuhi dengan baik, sehingga kemungkinan bahaya kontaminasi produk masih dapat terjadi. Contohnya adalah tidak semua permukaan yang kontak dengan produk tertutup karpet, tidak higienis dan tidak terjaga dengan baik, hal ini terlihat ada beberapa permukaan yang berlumut.

gienis dan tidak terjaga dengan baik, hal ini terlihat ada beberapa permukaan yang berlumut.

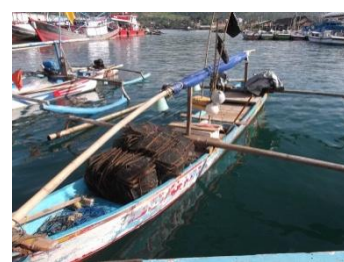
(c) kapal bubu (jodang)

Hasil observasi terhadap implementasi persyaratan umum kapal penangkap ikan sebagaimana tercantum dalam Kepmen No.01/MEN/2007, baru diimplementasikan pada kapal berukuran sedang dan besar yaitu pancing tonda dan *longline* (Gambar 2 dan 3). Adapun jenis kapal berukuran kecil belum mengimplementasikannya (Gambar 4). Pemenuhan persyaratan seperti terlihat pada (Tabel 2).

Gambar 4 Beberapa jenis kapal yang ada di PPN Palabuhanratu

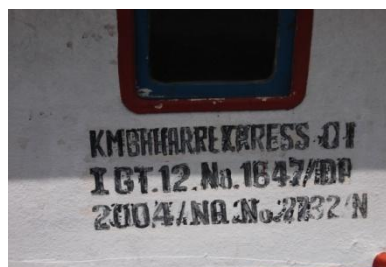
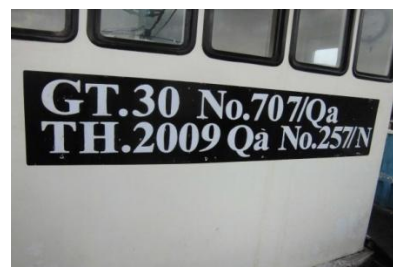
Kondisi umum kapal penangkap ikan di PPN Palabuhanratu terkait dengan persyaratan registrasi kapal, baru diimplementasikan pada kapal *longline* dan pancing tonda. Contoh nomor registrasi pada kapal *longline* seperti terlihat pada Gambar 5. Kapal *gillnet* hanyut, *gillnet* dasar, pancing layur, payang dan jodang tidak memiliki nomor registrasi (Tabel 4).

Gambar 5 Contoh nomor registrasi pada kapal longline di PPN Palabuhanratu
